# 土質ボーリング柱状図 (標準貫入試験)

調査名 (仮称) 滋賀県立高等専門学校校地質調査業務委託

調査目的及び調査対象 建築 構造物基礎

図面名	調査地点位置図及び地層推定縦断面図
尺 度	調査地点位置図 — S=1:1,000 地層推定縦断面図 — V=1:200, H=1:1,000

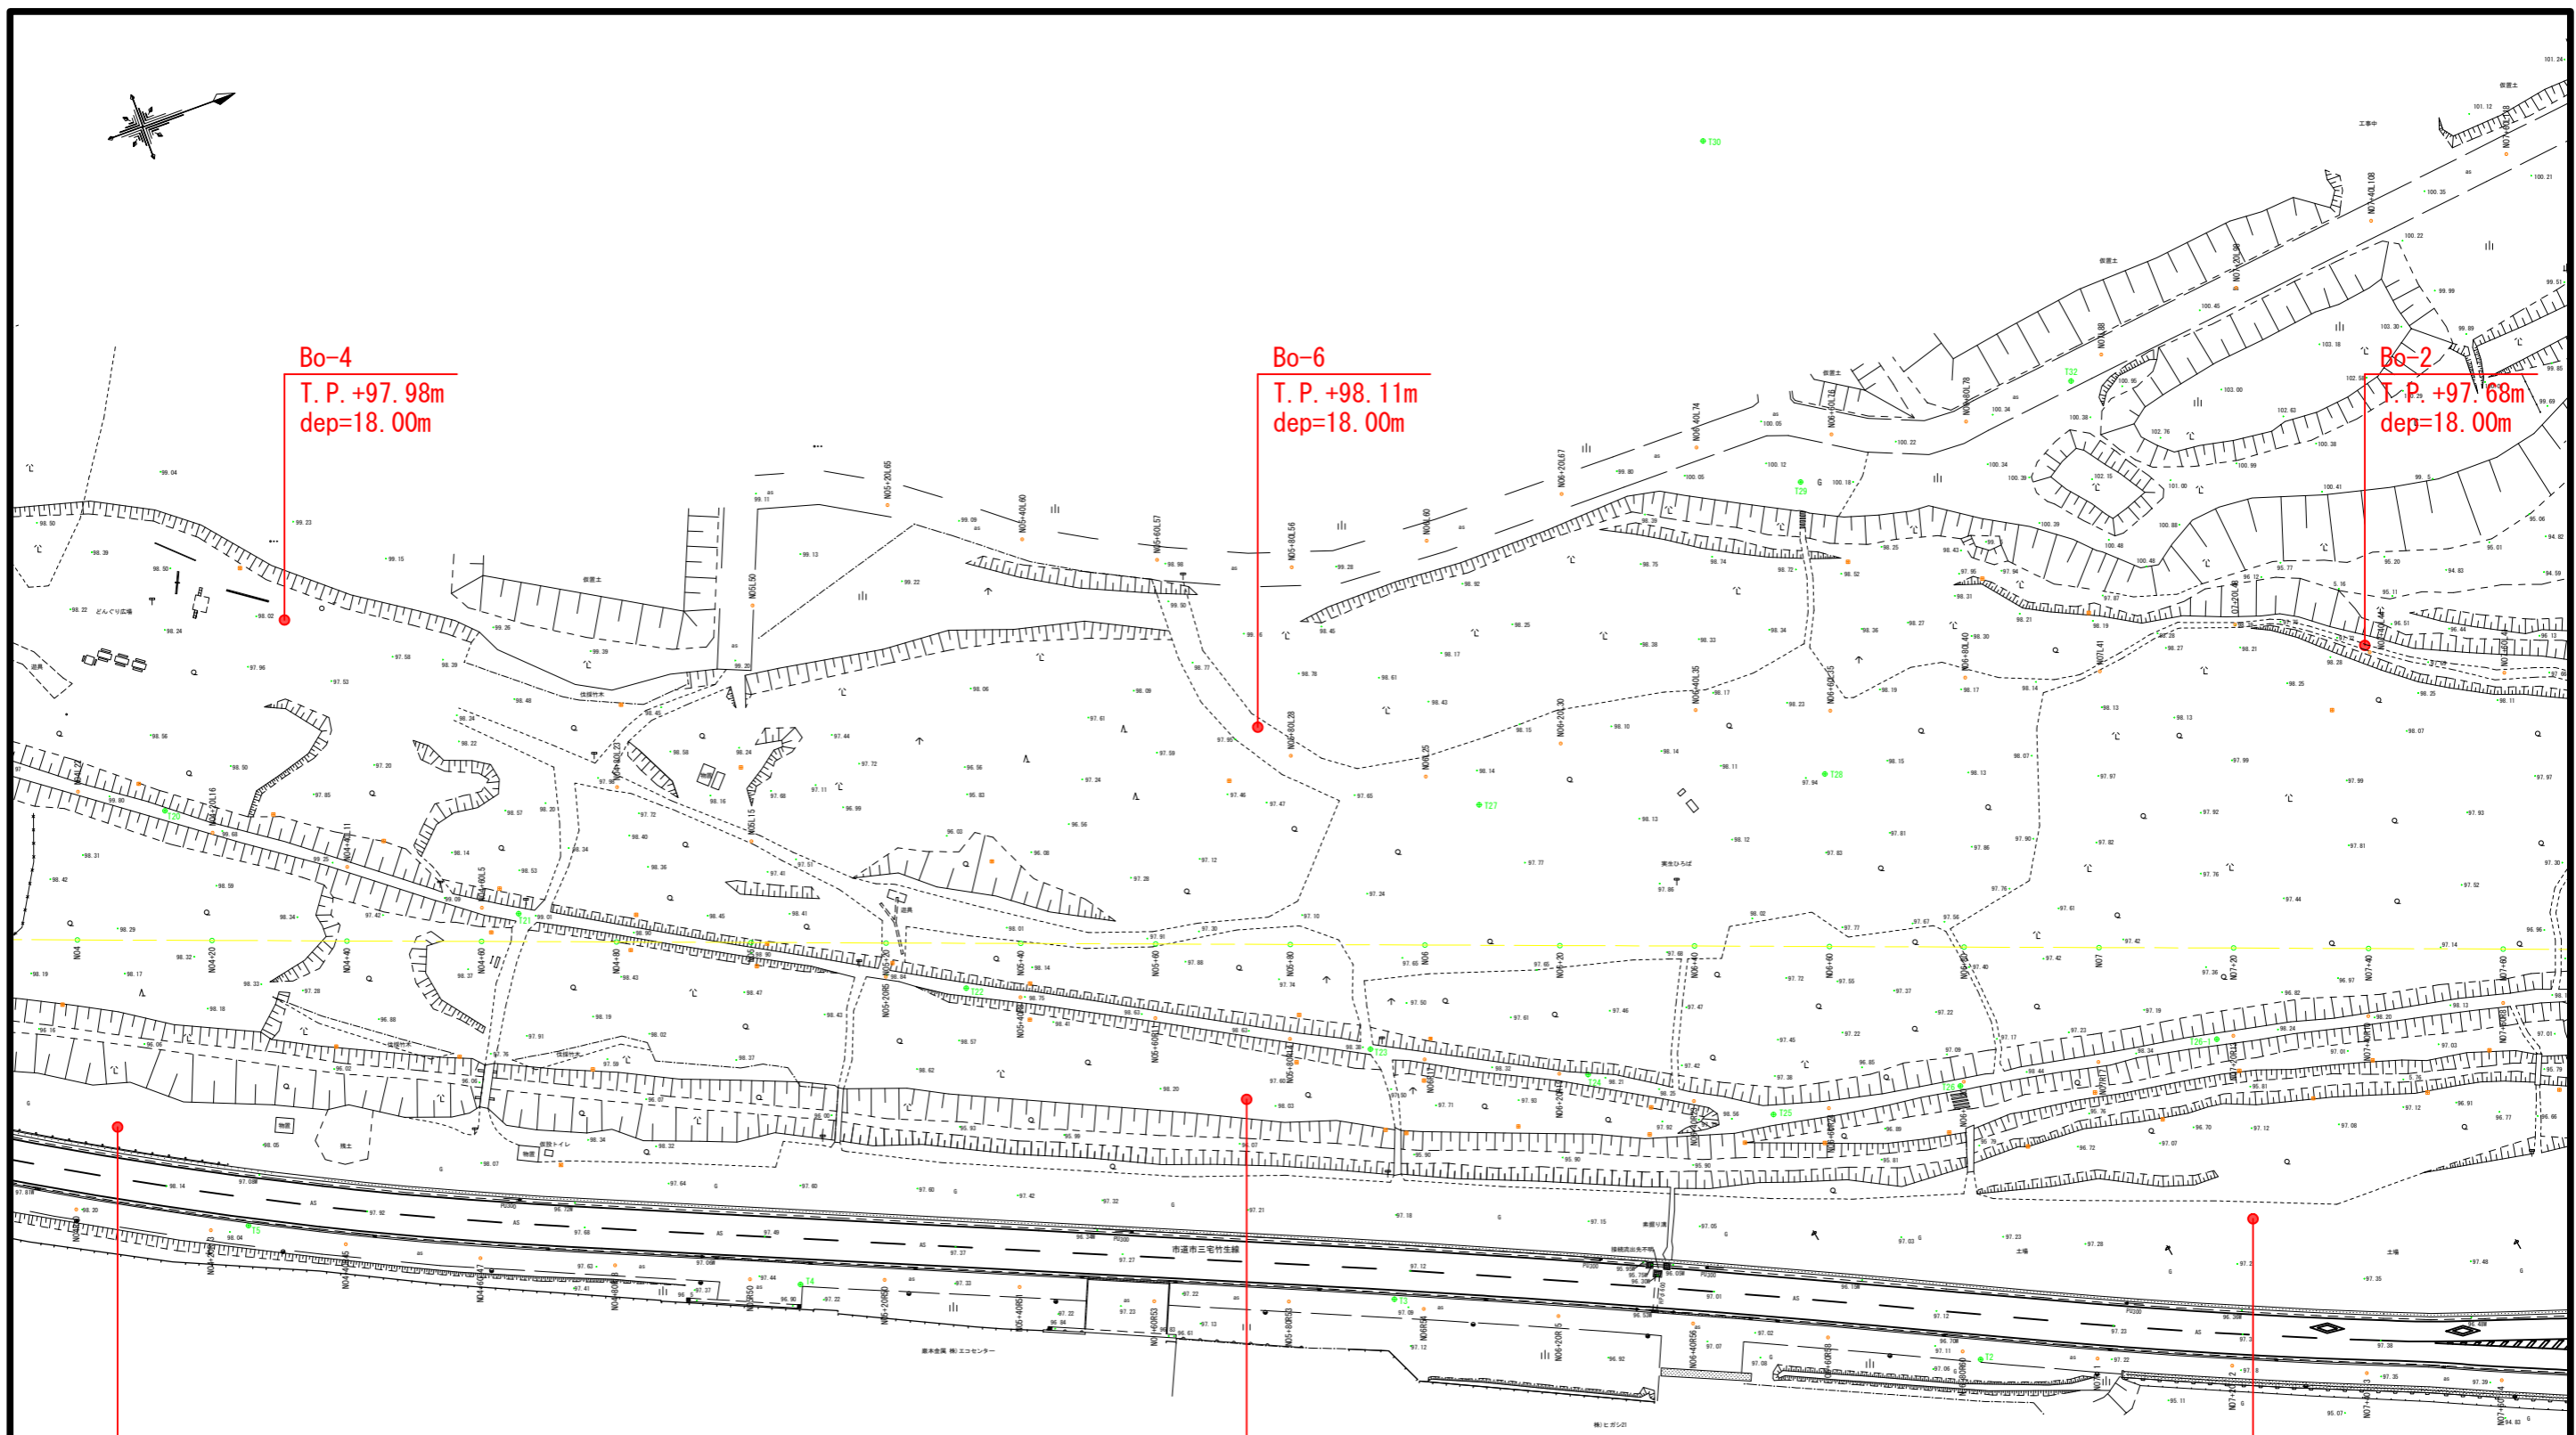
図面名	調査地点位置図
尺度	S=1:1,000

Bo-4  
T. P. +97.98m  
dep=18.00m

Bo-6  
T. P. +98.11m  
dep=18.00m

Bo-2  
T. P. +97.68m  
dep=18.00m

Bo-3  
T. P. +98.18m  
dep=18.00m

Bo-5  
T. P. +98.05m  
dep=18.00m

Bo-1  
T. P. +97.42m  
dep=18.00m

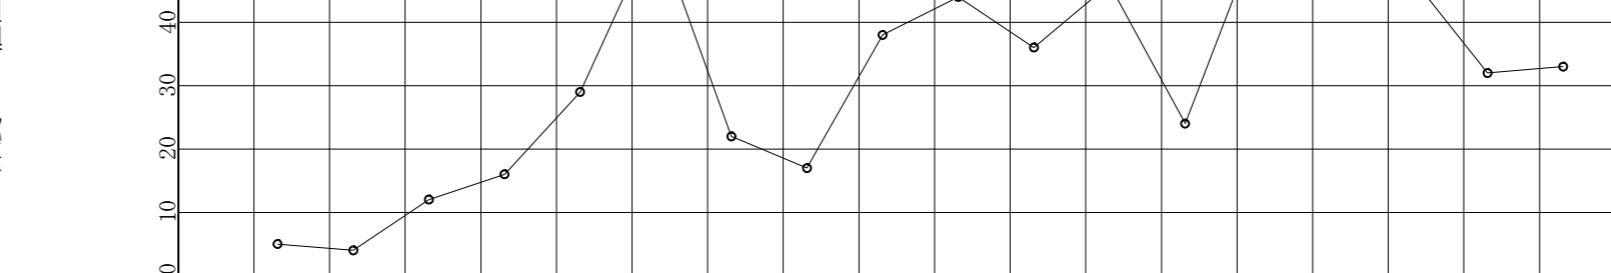
深度-N値図

標尺 (m)	深度 (m)	現場土質名 (模様)	現場土質名	地盤材料の工学的分類	色調	相対稠度	相対密度	地質時代名	記	孔内水位 / 測定月日	標準貫入試験					室内位置試験	削孔月日	
											N値 (m)	100mmごとの打撃回数	打撃ごとの貫入量	50回の貫入量	自沈時の貫入量			試験番号

97.68	0.50	埋土・粘土混じり砂礫	埋土・粘土混じり砂礫		灰褐				含水少ない 礫はφ5~20mm程度の垂円~垂角礫主体	03/15 6.90	5	1	2	5				
95.58	2.60	礫混じり中砂	礫混じり中砂		黄灰	rd2	rd1		含水少ない 礫は粒子不均一 礫はφ5~20mm程度の垂円~垂角礫主体		4	1	4					
											12	4	12					
											16	4	16					
											29	10	29					
											55	25	55

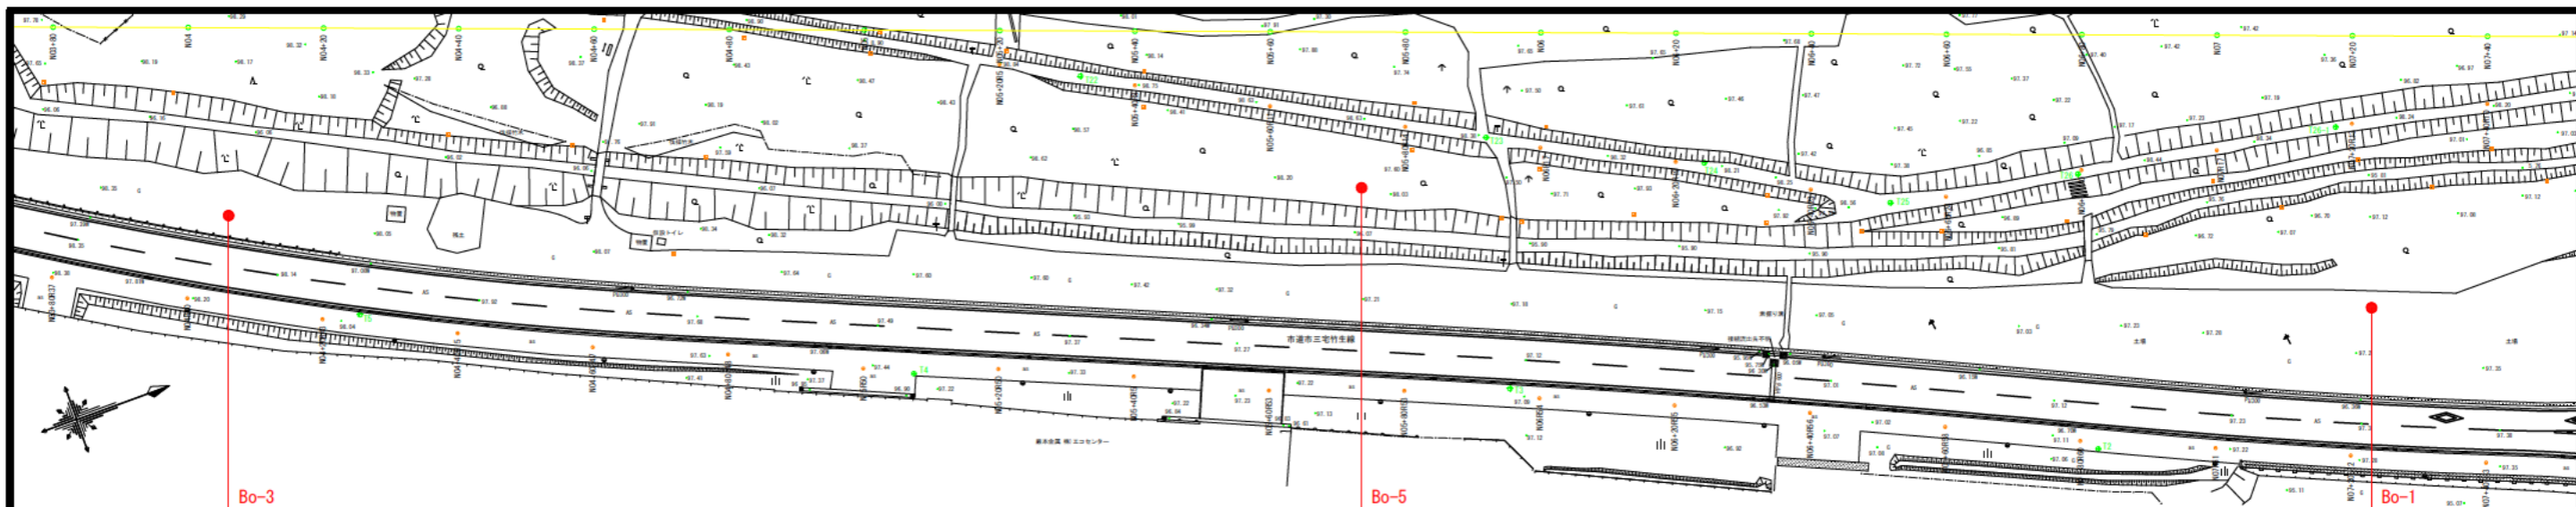
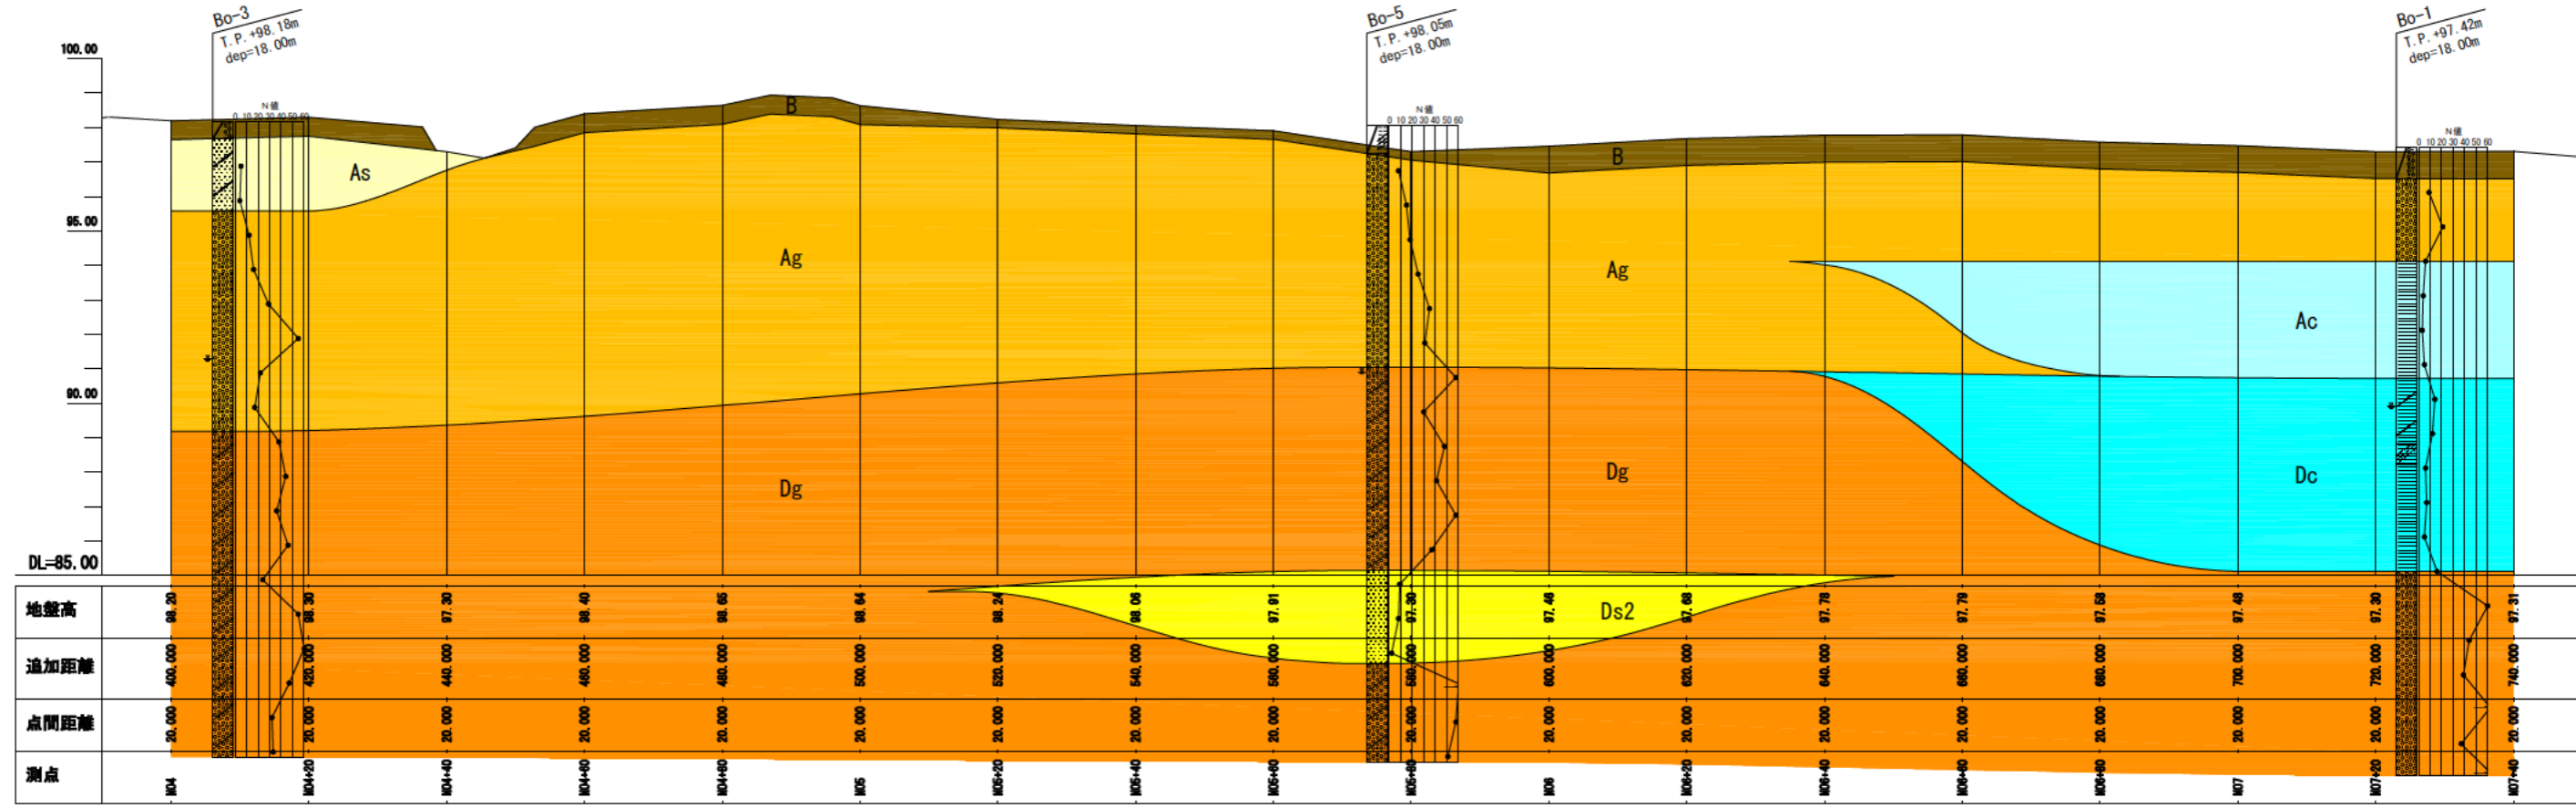
Bo-3  
T. P. +98.18m  
dep=18.00m

Bo-5  
T. P. +98.05m  
dep=18.00m

Bo-1  
T. P. +97.42m  
dep=18.00m

地質時代	地層区分	地層記号	主体土質	N値※ (平均)	ボーリング結果	
新生代・第四紀	現世	埋土	B	砂質土 礫質土 粘性土	3	本層は敷地造成のための人工地盤である。 土質は細粒土、粗粒土を不均質に分布する。 含水は少ない～中位の状態である。 砂質土の砂の粒子は不均一である。 礫はφ5～20mm程度の垂角～垂円礫主体である。 粘性土は粘性中位であり、混入する砂は細砂主体である。
			完新世	沖積層	As	砂質土
	Ag	礫質土			8～55 (20)	本層は、Bo-3地点はAs層、他地点はB層直下に分布する。 土質は砂礫主体である。 含水は少ない～中位の状態であり、マトリックスは粗砂主体である。 混入する礫はφ5～20mm程度の垂円～垂角礫主体であり、最大φ40mmの礫を点在する。 全地点で少量の漏水が確認された。
	Ac	粘性土			3～5 (3)	本層は、Bo-1地点で確認され、Ag層直下に分布する。 土質はシルト主体である。 含水は中位の状態であり、粘性は強い状態である。 腐植物片、細砂、雲母片を僅かに混入する。
	更新世	洪積層			Dc	粘性土
			Ds1	砂質土	19	本層は、Bo-2地点で確認され、Dc層直下に分布する。 土質は礫混じり中砂主体である。 含水は中位の状態であり、砂の粒子は不均一である。 混入する礫はφ5～20mm程度の垂円～垂角礫主体である。
			Dg	礫質土	24～60以上 (48)	本層は、Bo-1地点はDc層、Bo-2地点はDs1層、Bo-3～6地点はAg層の直下に分布する。 土質は砂礫・粘土混じり砂礫主体であり、含水は中位～多いの状態である。 マトリックスは粘土混じり砂礫主体である。 混入する礫はφ5～30mm程度の垂円～垂角礫主体であり、最大φ50mm程の礫を点在する。 全地点で少量の漏水が確認された。Bo-6地点で、一部粘土を挟む。
			Ds2	砂質土	2～9 (6)	本層は、Bo-4～5地点で確認される、Dg層に挟在する砂質土層である。 土質は中砂主体である。 含水は中位～多いの状態であり、砂の粒子は不均一である。 Bo-5で細礫、雲母片を僅かに混入し、一部漏水する。
